Une demande croissante de géosynthétiques

RACINES D'ARBRES FONDATION DE MAISON

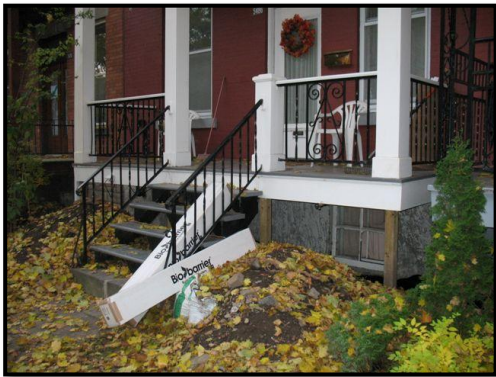
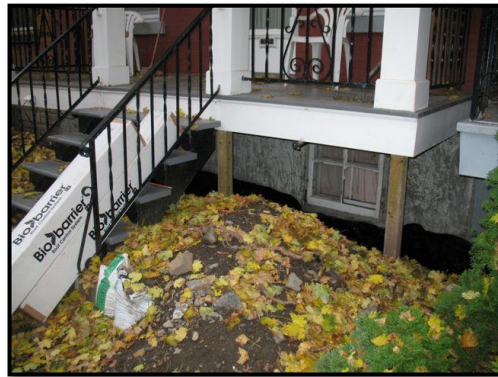
Le devant de la maison a été creusé jusqu'à la fondation.

Tranchée creusée exposant la fondation.

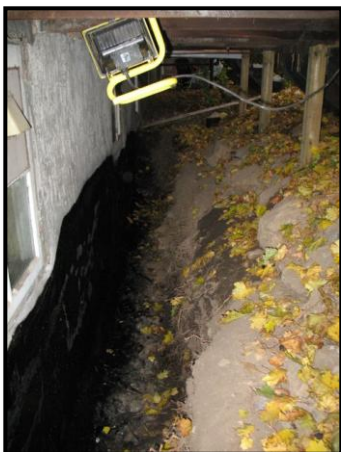
Positionnement du Biobarrier avec attaches de plastique.

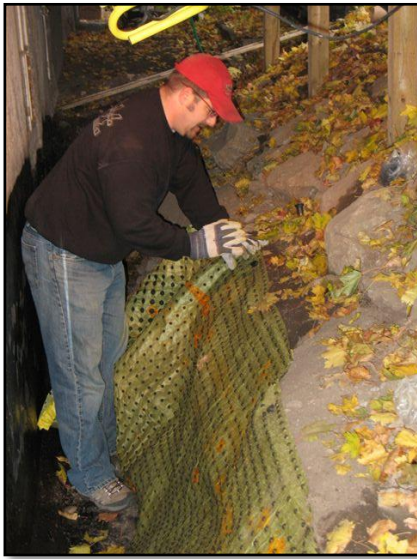
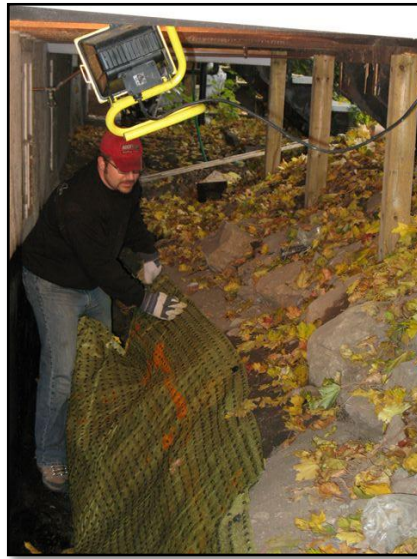
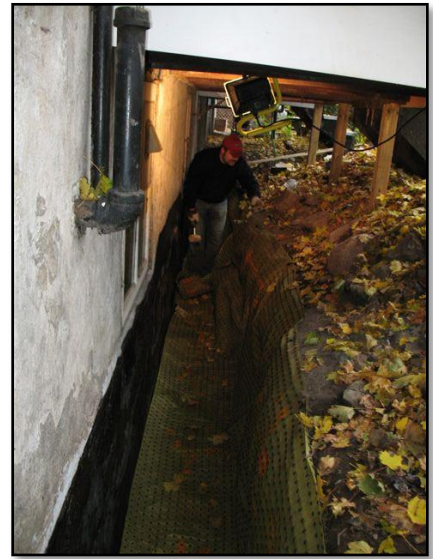
La fondation a été traitée avec un apprêt d'asphalte élastomère afin de s'assurer d'une bonne étanchéité de la fondation. Un isolant de mousse extrudé a été appliqué sur la fondation avant le remplissage de la tranchée.
